Lasipalatsin rakennushistoriaselvitys

LASIPALATSI JA LASIPALATSIIN AUKIO

Katuosoite: Mannerheimintie 22-24 / Simonkatu 1, 00100 Helsinki
Kiinteistötunnus: 091-004-0194-0001

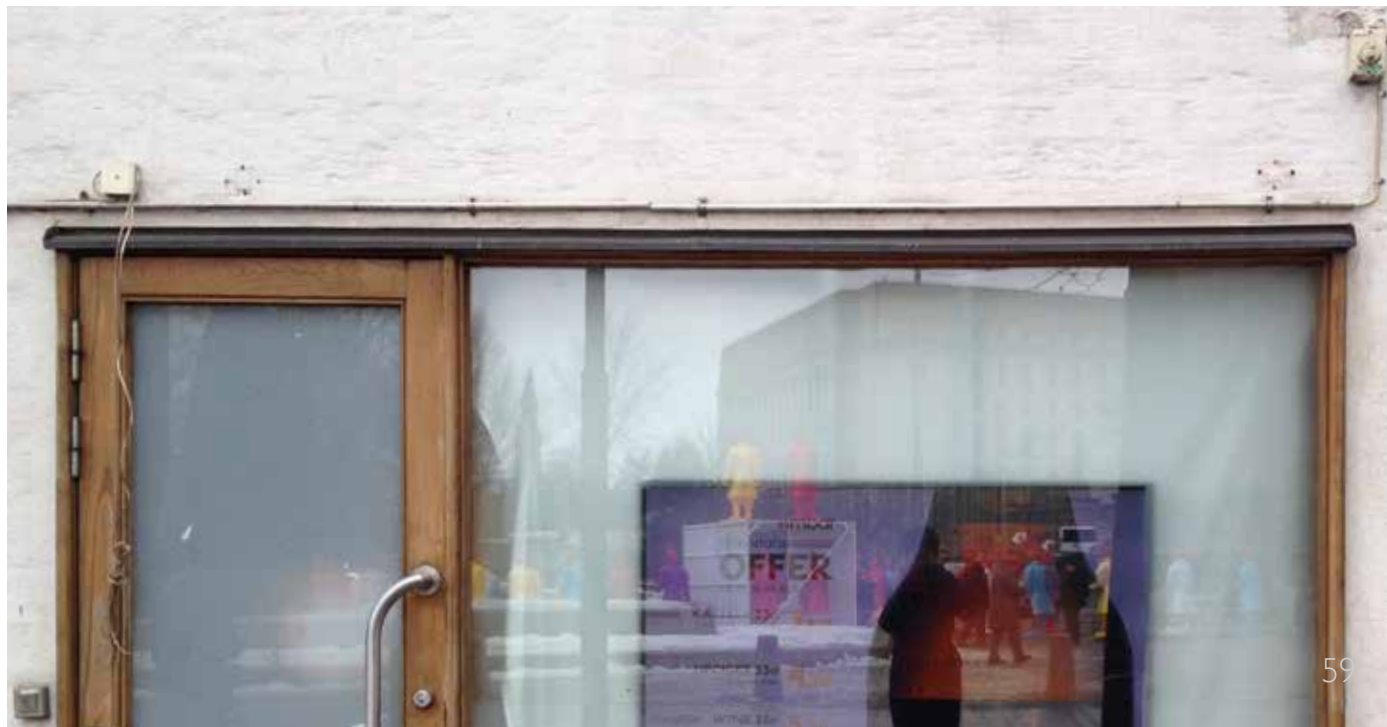
Näyteikkunoiden kammit tulevat ulos julkisivupinnasta. Markisiiton näyteikkuna on suojattu peltiilipalla. (Kuva 2015)

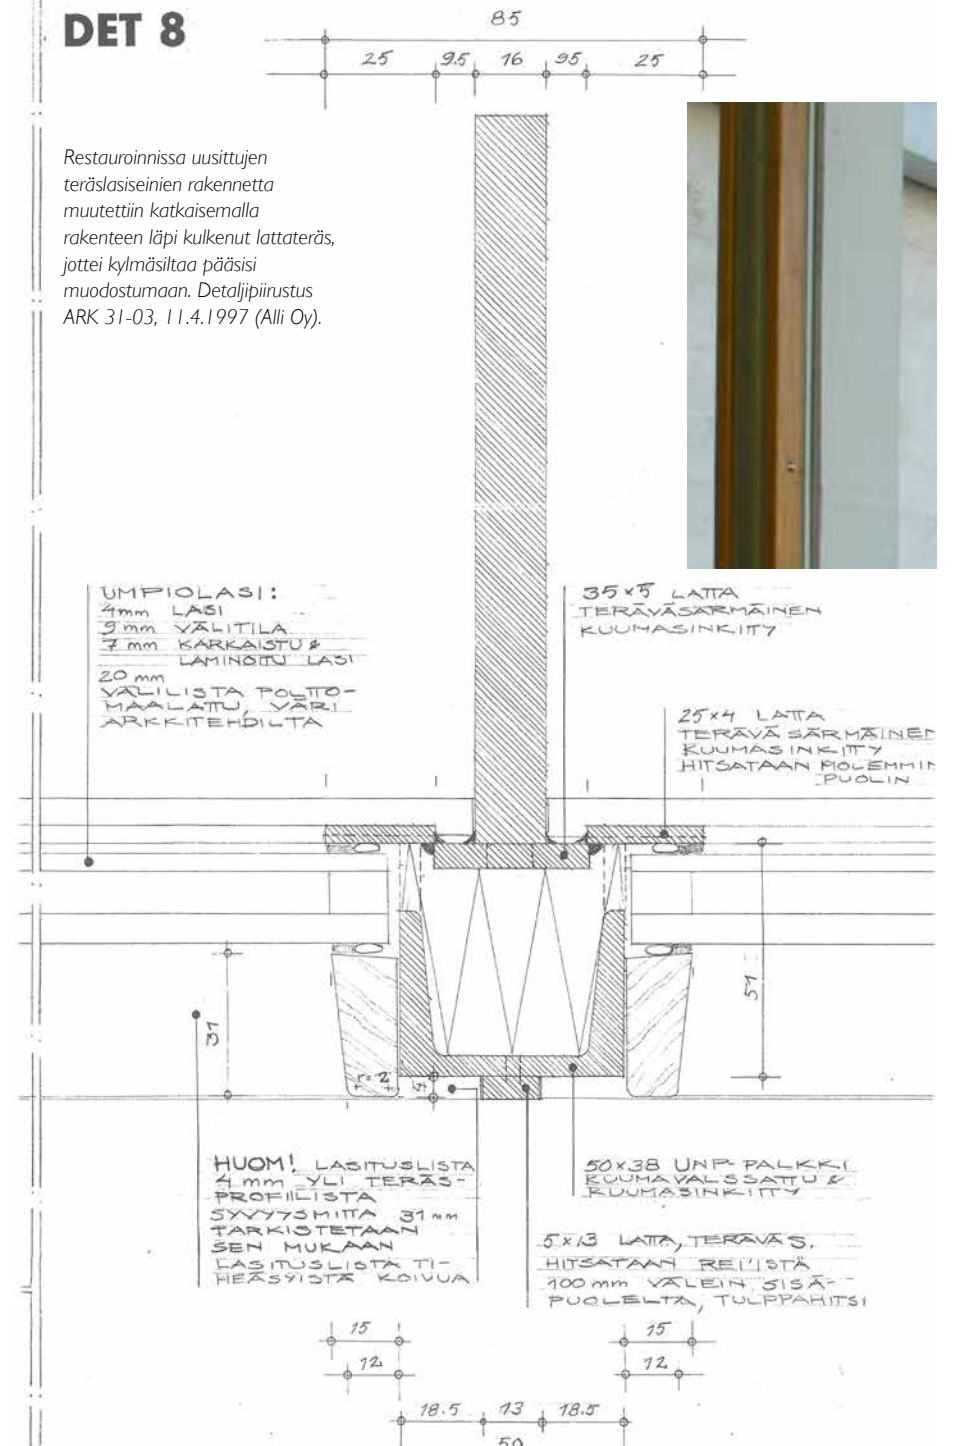
DET 8

Restauroinnissa uusittujen teräslaseiseinien rakennetta muutettiin katkaisemalla rakenteen läpi kulkenut lattateräs, jottei kylmäsiltaa pääsisi muodostumaan. Detaljipiirustus ARK 31-03, 11.4.1997 (Alli Oy).
