Lasipalatsin rakennushistoriaselvitys

LASIPALATSI JA LASIPALATSIIN AUKIO

Katuosoite: Mannerheimintie 22-24 / Simonkatu 1, 00100 Helsinki
Kiinteistötunnus: 091-004-0194-0001

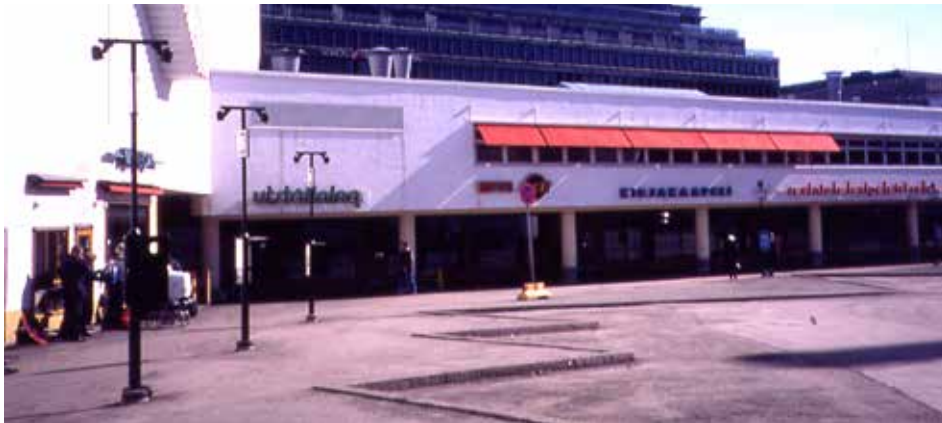
Aukio restauroinnin jälkeen, kuvassa näkyvät tuolloin uusitut valaistut opastetaulut.

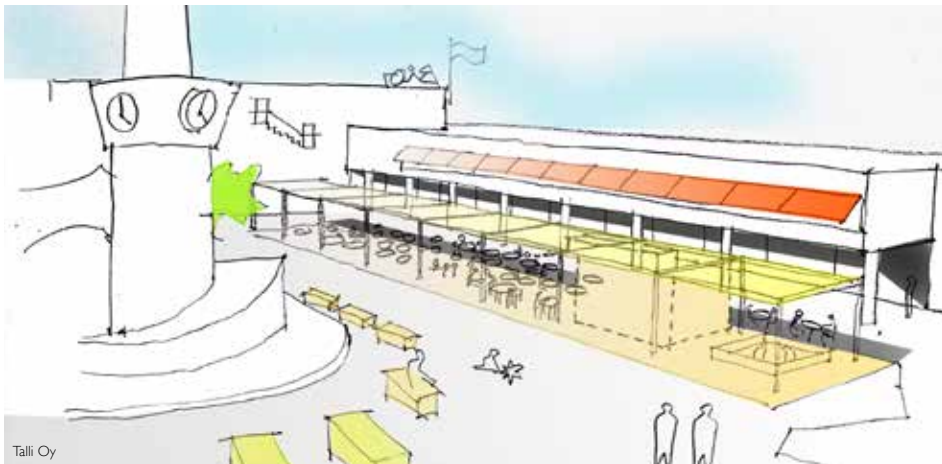
Nykyiset aukion terassit ovat rakentuneet useassa vaiheessa 2000-luvun puolella.

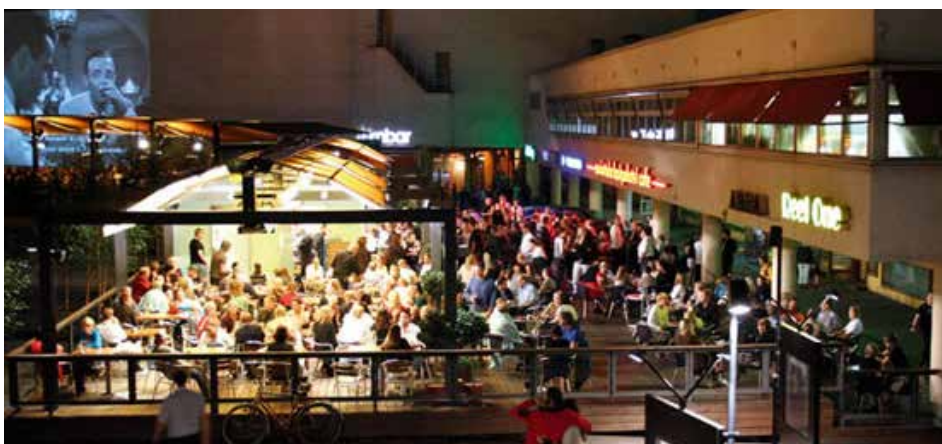
Oikealla: linja-autoliikenteen loputtua, on valaisinylväistä poistettu opastintaulut ja valaisimet on uusittu. Valaisinylväiden yhteyteen on lisätty ulkonäytelyitä varten mainostaulut.

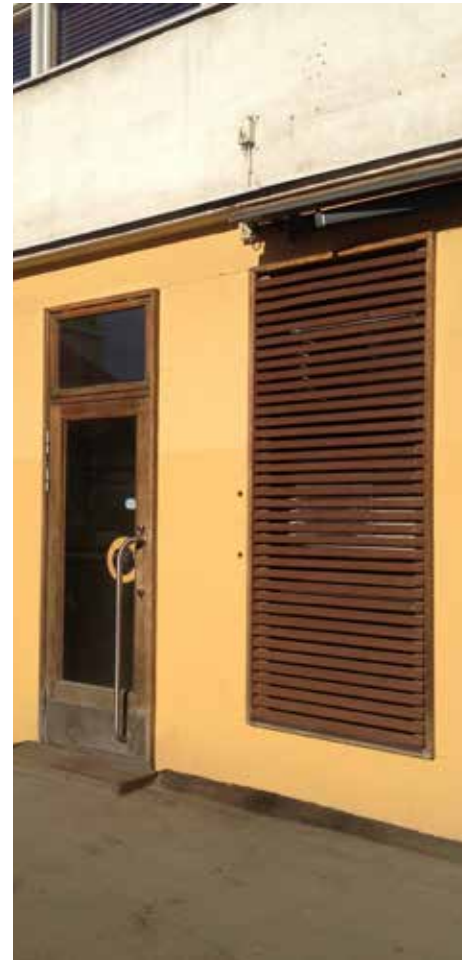
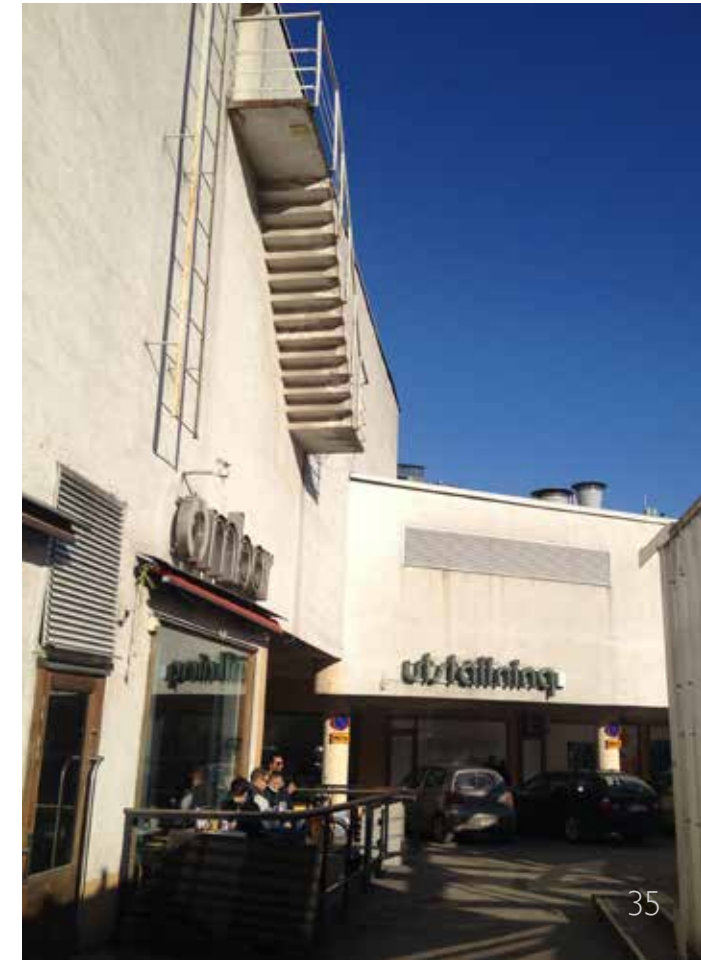
Restauroinnin jälkeen on liiketiloihin asennettu ilmalämpöpumppuja. Näistä kaksi peittää nykyisen Elisan liikkeen (L13) aukionpuoleisten ulko-ovien päällä olevia ikkunoita. Kolmas ilmalämpöpumppu on sijoitettu tilan L9 ikkunaa peittävän vaakapuoritilän taakse.

Elokuvateatterin uloskäynnin vaneripintaisiin oviin on restauroinnin jälkeen lisätty uudet levyverhoilut.

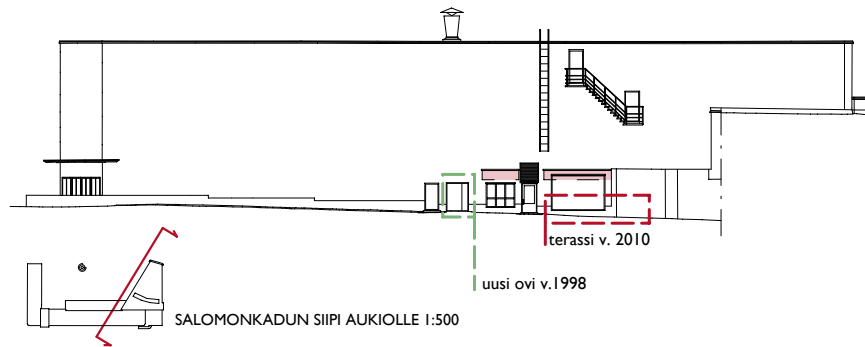
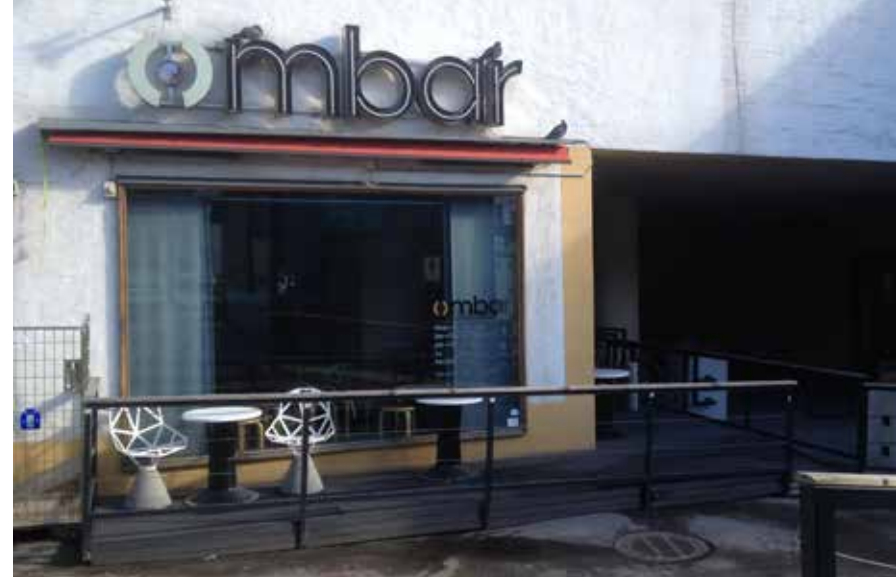
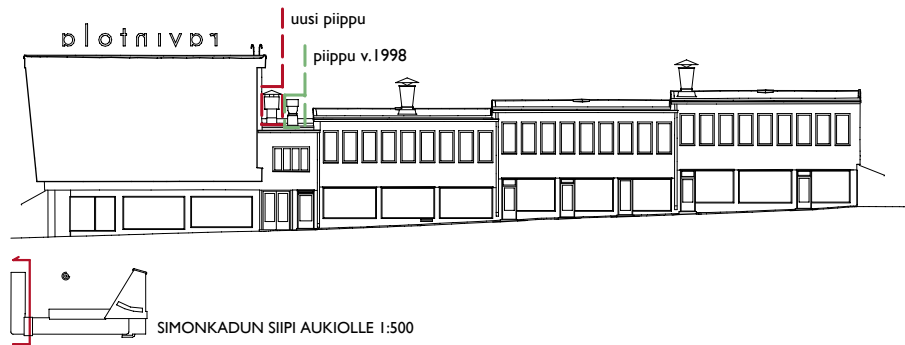
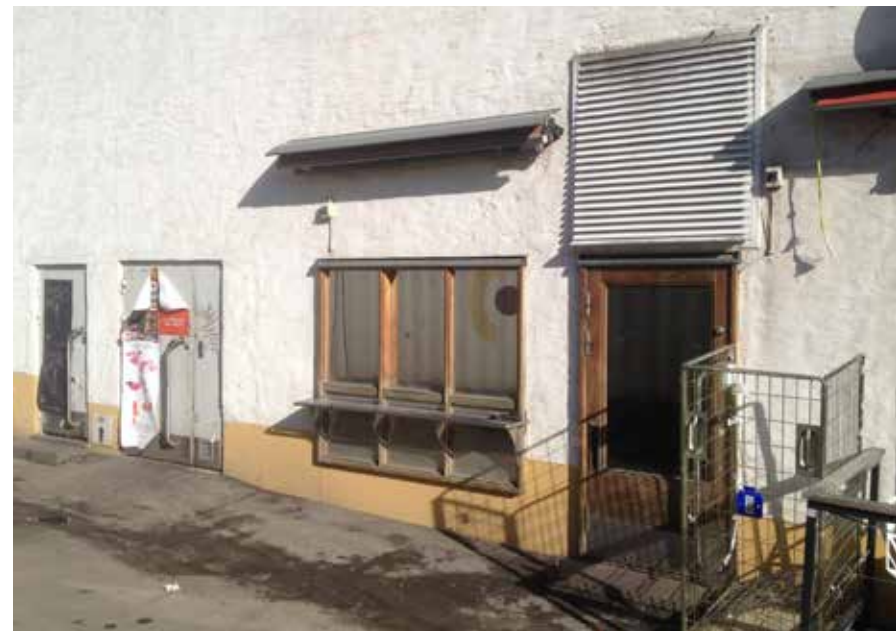
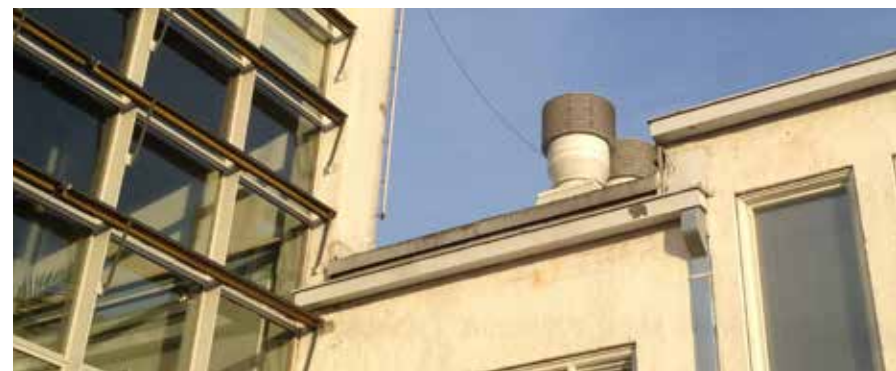
Ylin kuva: Mbarin terassi on siirretty kadun puolelta aukiolle v.2010.
 Keskellä: Restauroinnissa on lisätty jätehuoneeseen vievä, leveä ovi. Kioskin tila on nyt inventoinnin aikaan tyhjiällä.
 Alin kuva: Restauroinnissa suunnitellut piipput ovat mittakaavaltaan alkuperäisten piippujen kaltaiset, vaikka muuten eroavatkin niistä ulkonäöltään.

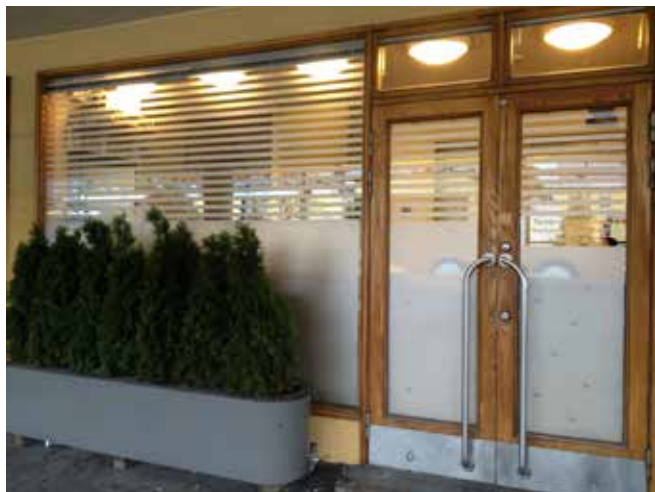
Restauroinnin merkittävimpiä lisäyksiä on ollut uuden huoltoportaan rakentaminen. Aukion puolelle on tuolloin puhkaistu porrashuoneeseen johtava pariovellinen sisäänkäynti.

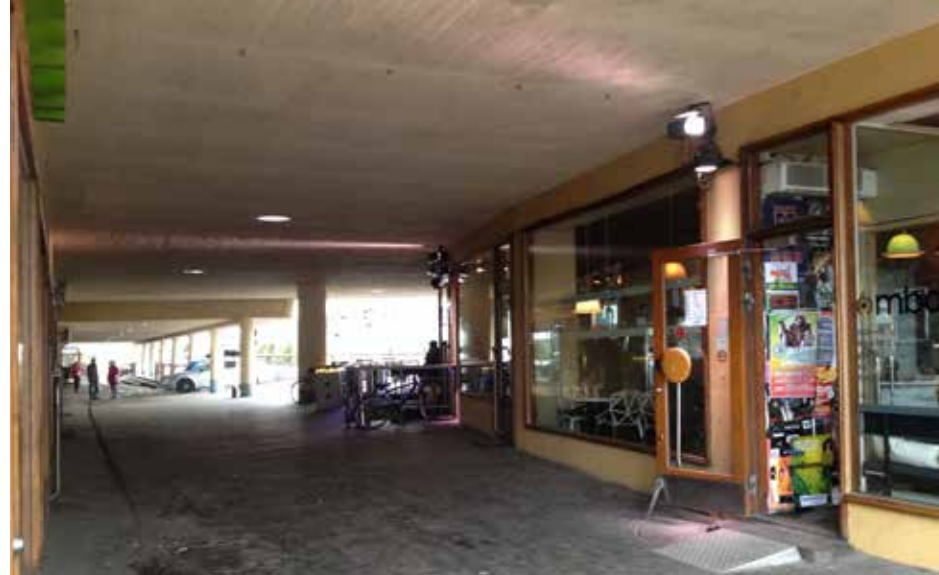
Restauroinnin jälkeen toteutetut terassit ovat muuttaneet arkadin luonnetta suljetummaksi, jota vahvistavat myös liiketilojen verhoihin tai tarrapinnoin peitetyt näyteikkunat.

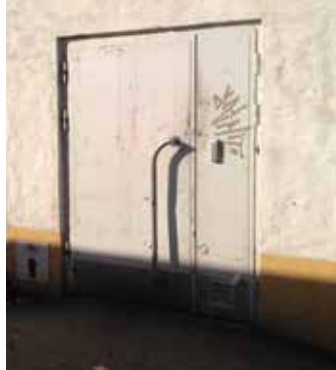
Restauroinnissa lisätty jätehuoneeseen johtava teräsovi vetimiseen kaipaa kunnostusta.

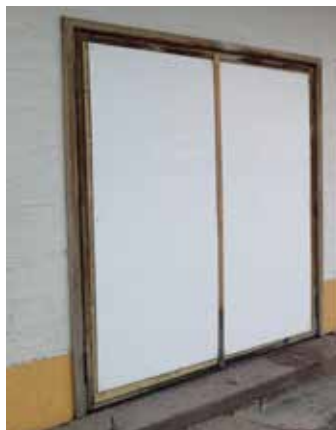
Bio Rexin uloskäynnin vaneripintaisiin oviin on restauroinnin jälkeen kiinnitetty mainosten kiinnittämiseen soveltuvat levyt.

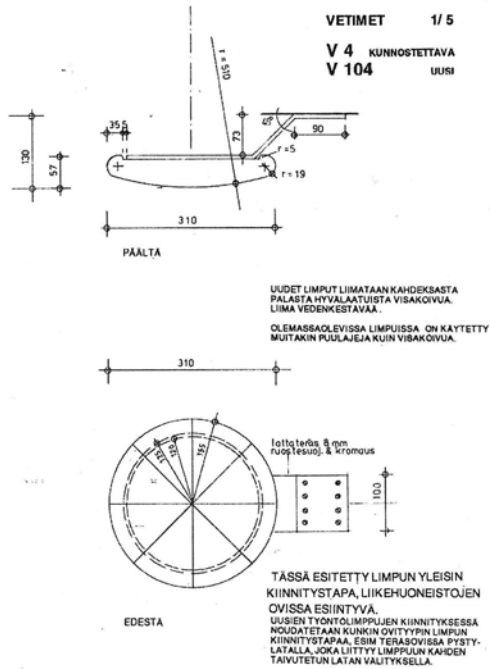
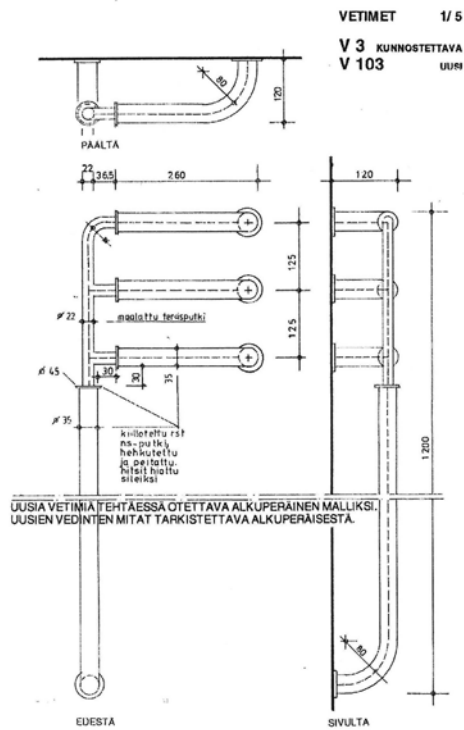
Puisissa ulko-ovissa on okranruskea öljykuultomaalikäsitteily. Tämän inventoinnin ajankohtana ovien puuosat ovat melko hyväkuntoiset huollon laiminlyönnistä huolimatta, mutta aurinko ja sääolosuhteet ovat toki kuluttaneet niitä pintapuolisesti. Arkandin kodalla, sateelta ja auringolta suojattuina, ovet ovat säilyneet parhaiten. Puuosien iän pidentämiseksi tulisi öljykuultokäsittely uusia säännöllisin väliajoin. Joidenkin ikkunoiden ja ovien puuosia on kuultokäsittelyn sijasta lakattu ilmeisesti aivan viime vuosina. Työntölimput ovat myös paikoitellen halkeilleet.

UUSIA TYÖNTÖLIMPPUJA TEHTÄESSÄ OTETTAVA ALKUPERÄINEN MALLIKSI: UUSIEN TYÖNTÖLIMPPUJEN MITAT TARKISTETTAVA ALKUPERÄISESTÄ.

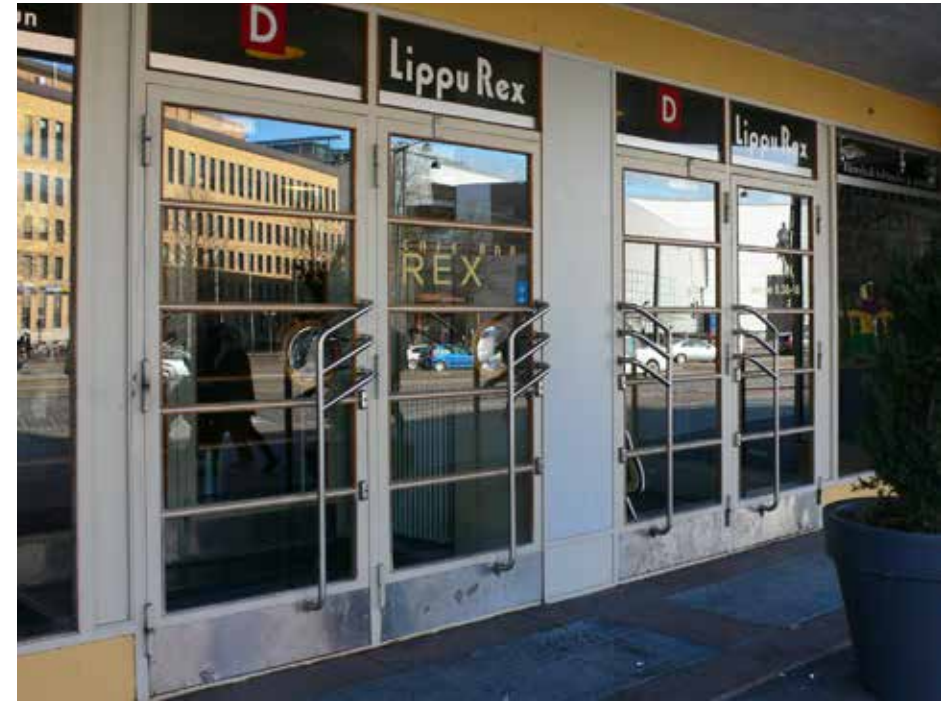
Bio Rexin sisäänkäynnin teräslasiovet, kuten myös tuulikaappi ja vitriinit on restauroinnissa kunnostettu kokonaisuudessaan alkuperäisasuun. Nyt kunnostustarve on jälleen ajankohtainen.

Elokuvateatterin sisäänkäynnin teräslasiovet ja puiset lasituslistat v.2015.

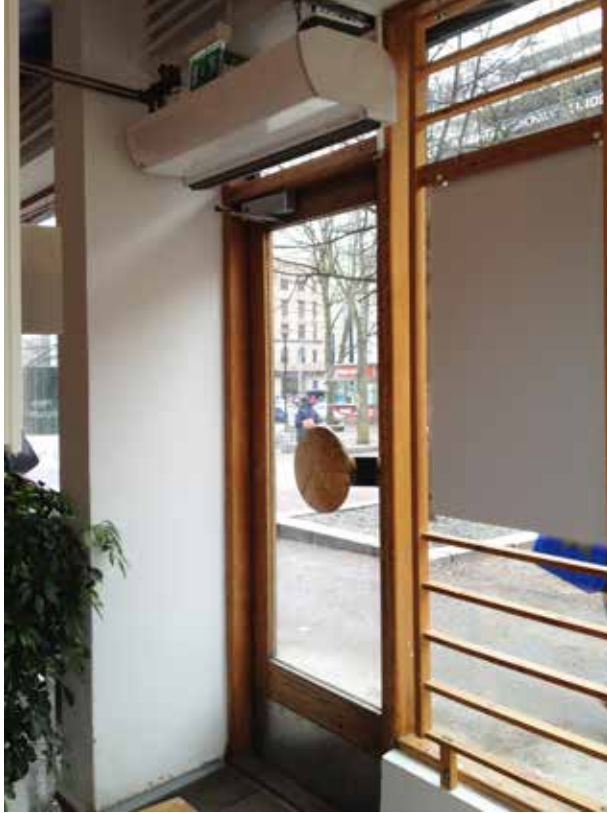
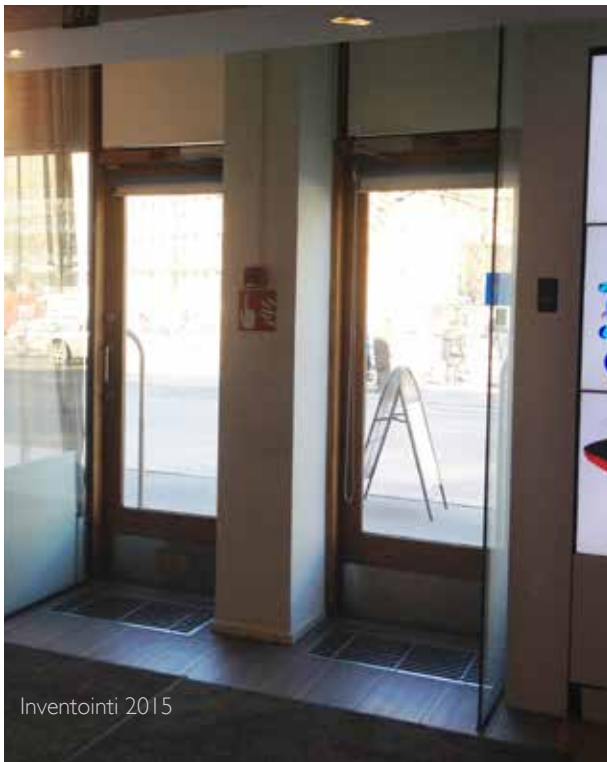
Restauroinnin jälkeen tiloissa L1 ja L13 tuulikaapit on poistettu. Tilassa L18 tuulikaappi on poistettu käytöstä ja päällystetty kangasverhoilulla.

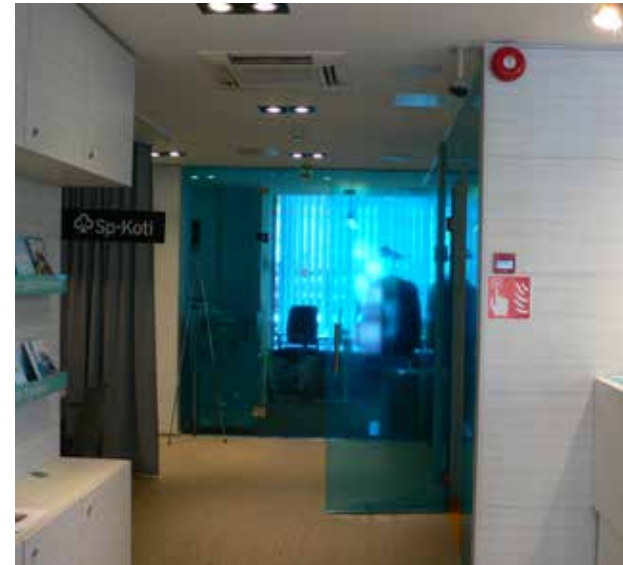
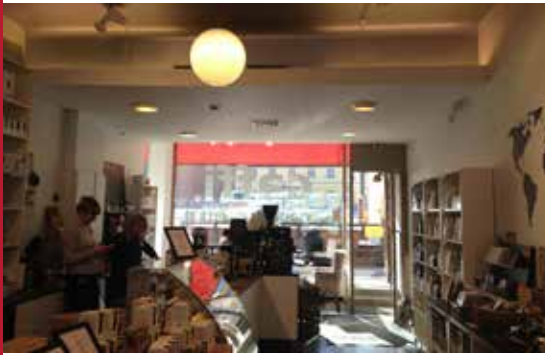
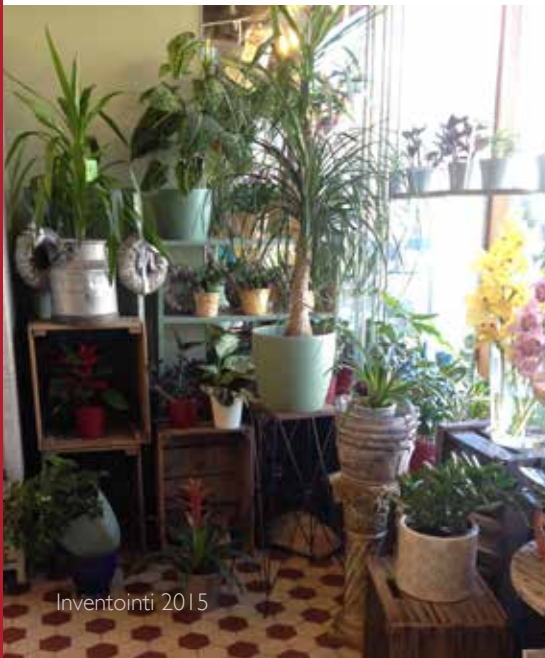
Yllä: kulmaravintolan (L8.1-2) uusi kierreporras

Alla: tila L12 on nykyisellään jaettu osiin kevytrakenteisin väliseinien; tila on ahdas eikä läpikuljettavuus toteudu

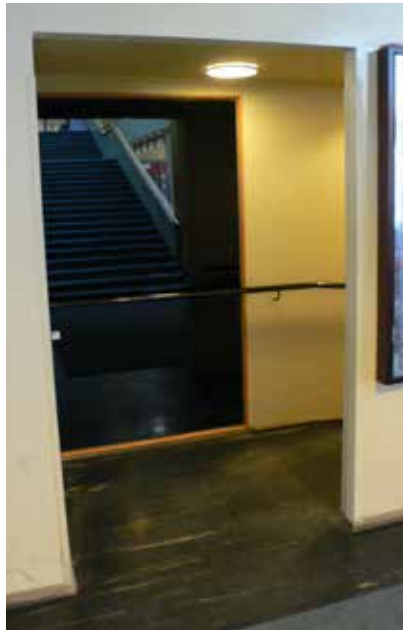
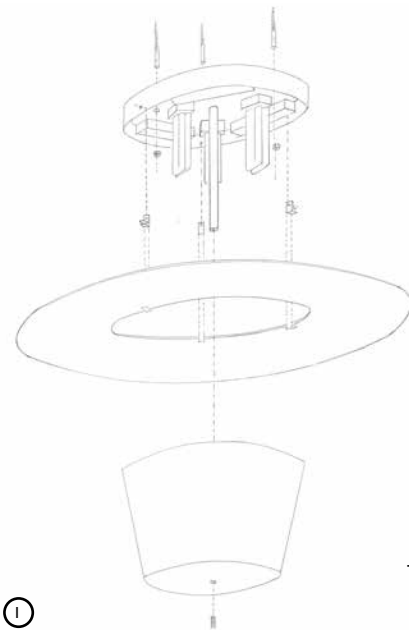
1
Restauroinnissa rekonstruoitujen, tilan alkuperäisvalaisimia jäljittelevien valaisimien toteutuspiirustus ARK 71-01 (Alli Oy). Yksi valaisimista (kaaviossa vihreällä) on säilynyt ehjänä.

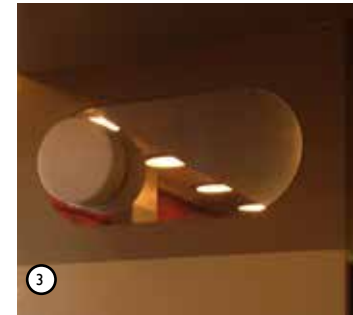
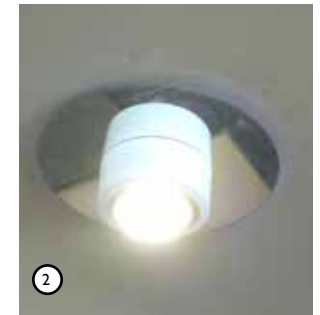
Restauroinnissa rekonstruoitujen valaisimien rikkoutuneet lasikuvut on korvattu poikkeavilla valaisimilla.

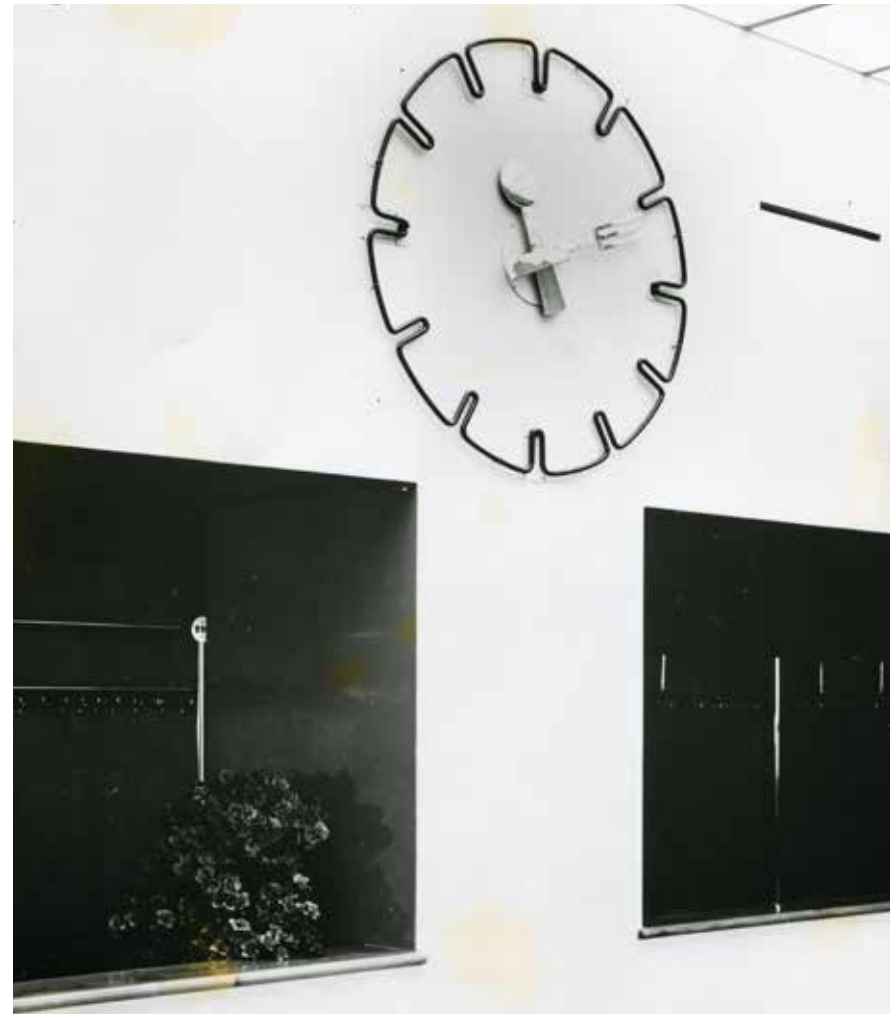
v. 1936 ravintolan vaatesäilytystila (kuva alla v.1936 / HKM) on sijainnut portaasen avautuvassa tilassa. Restauroinnissa (kuva yllä v.1998) tila on muutettu käytäväksi, jolta on avautunut näkymä studiotilojen sisäikkunoiden kautta aukiolle saakka. Nyt sisäikkunoita peittävät suljetut sälekaihtimet. Restaurointi palautti myös alkuperäisen ravintolasalin neonputkikellon, joka on yhä hyvässä kunnossa (viereinen kuva v. 2015).

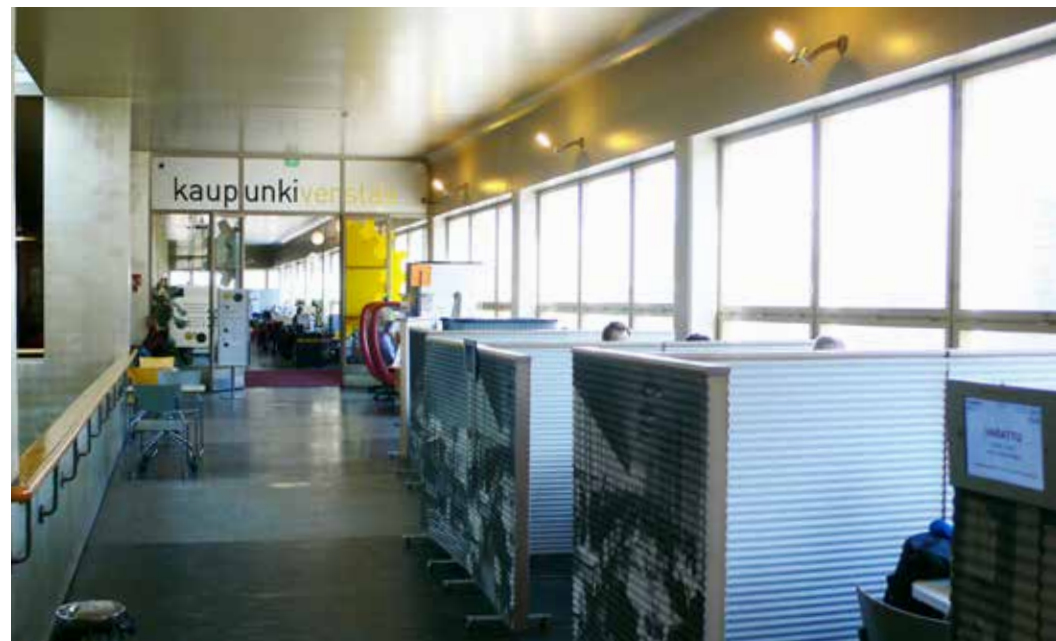
Näkymä aulasta kohti kirjaston tilaa. Kuva vuodelta 2015.

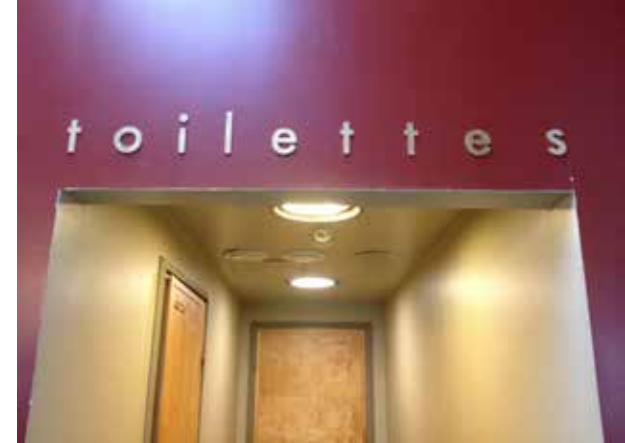
Toisen kerroksen ravintola- ja aulatilat valaisimet yhä paikoillaan eikä uusia valaisimia ole käyttäjien toimesta lisätty, joitain irtovalaisimia lukuun ottamatta. Aulan kohdalla tosin seinään kiinnitettyjen pallovalaisimien lasikutut ovat kaikki rikkoutuneet. Nykyisen Kaupunkiverstaan kattoon on restauroinnin jälkeen kiinnitetty valaisinkisko, johon on kohdevalaisimien lisäksi ripustettu opastetauluja.

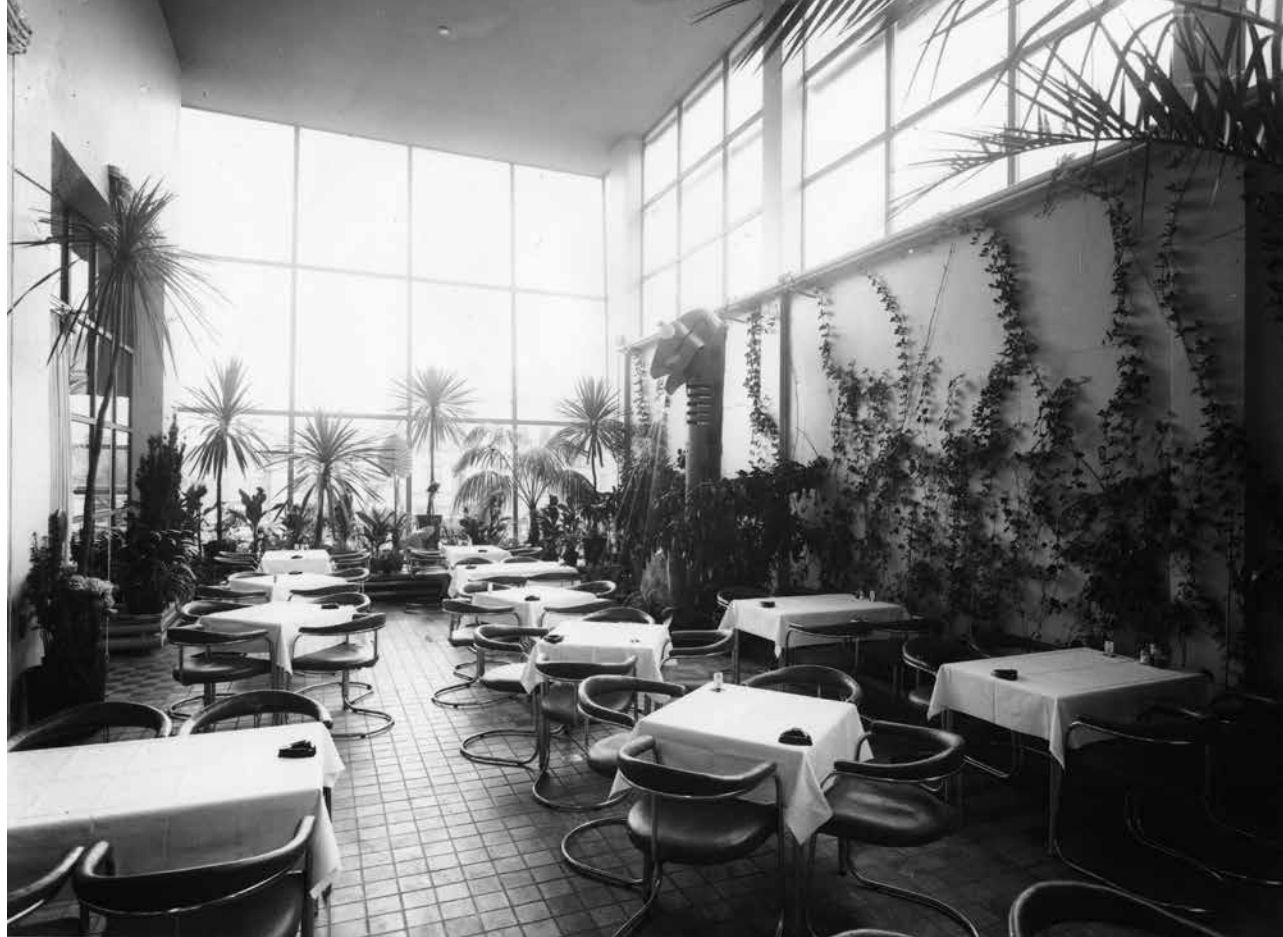
Palmuhuone loistossaan vuonna 1936 sekä restauroinnin purkutöiden aikaan. Viereisen sivun kuvassa tila restauroinnin jälkeen.

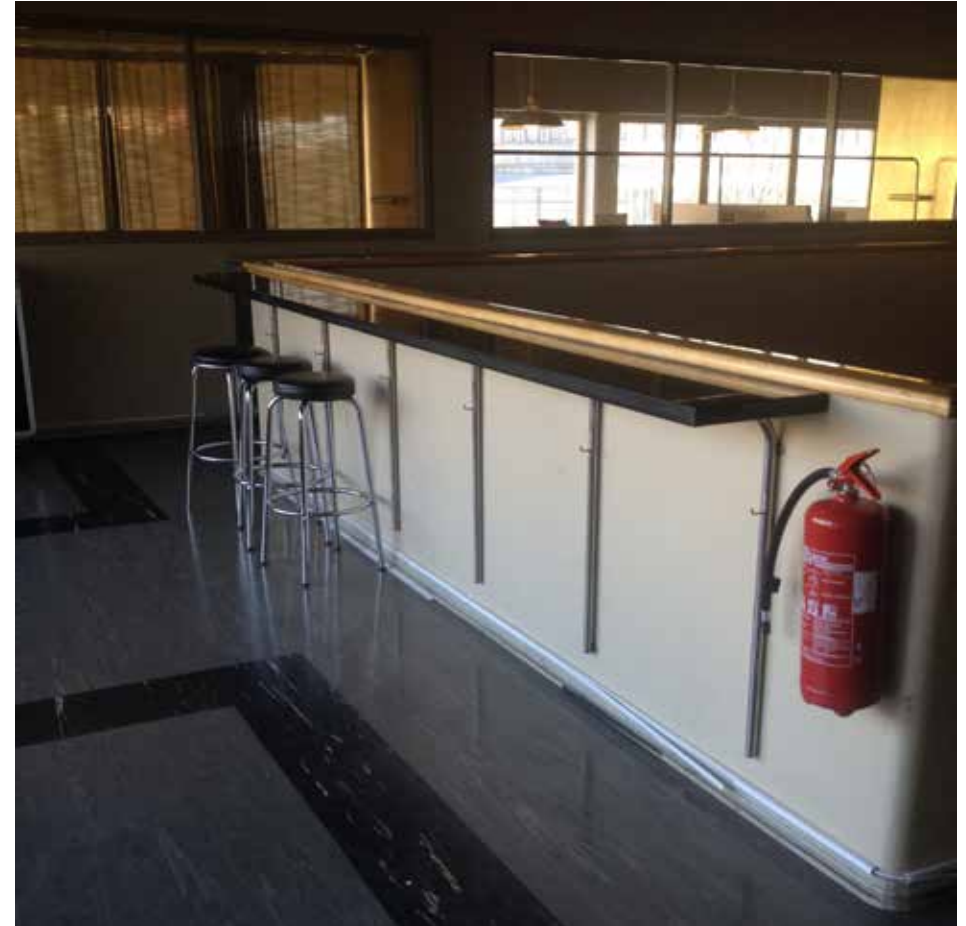
Restauroinnin jälkeen on viistoseinällä olevaan patterisyvennykseen lisätty verhokisko ja verho, joka nyt peittää alkuperäisiä, restauroinnissa kunnostettuja pattereita. Samalle seinälle restauroinnin yhteydessä palautetut elokuvien mainosjulisteet on nyttemmin poistettu. Portaiden vastapäisellä seinällä oleva peili on restauroinnin aikainen ja alkuperäisen mukainen.

Seinien opastekirjoitukset ovat alkuperäisiä ja ne on kunnostettu restauroinnissa. Uusia opastetekstejä restauroinnissa on teetetty oviin. Restauroinnin jälkeen on osaan ovista lisätty erilaisia, tilan tyyliin sopimattomia, opastekilpiä.

Restauroinnin jälkeisiä muutoksia lämpiössä.

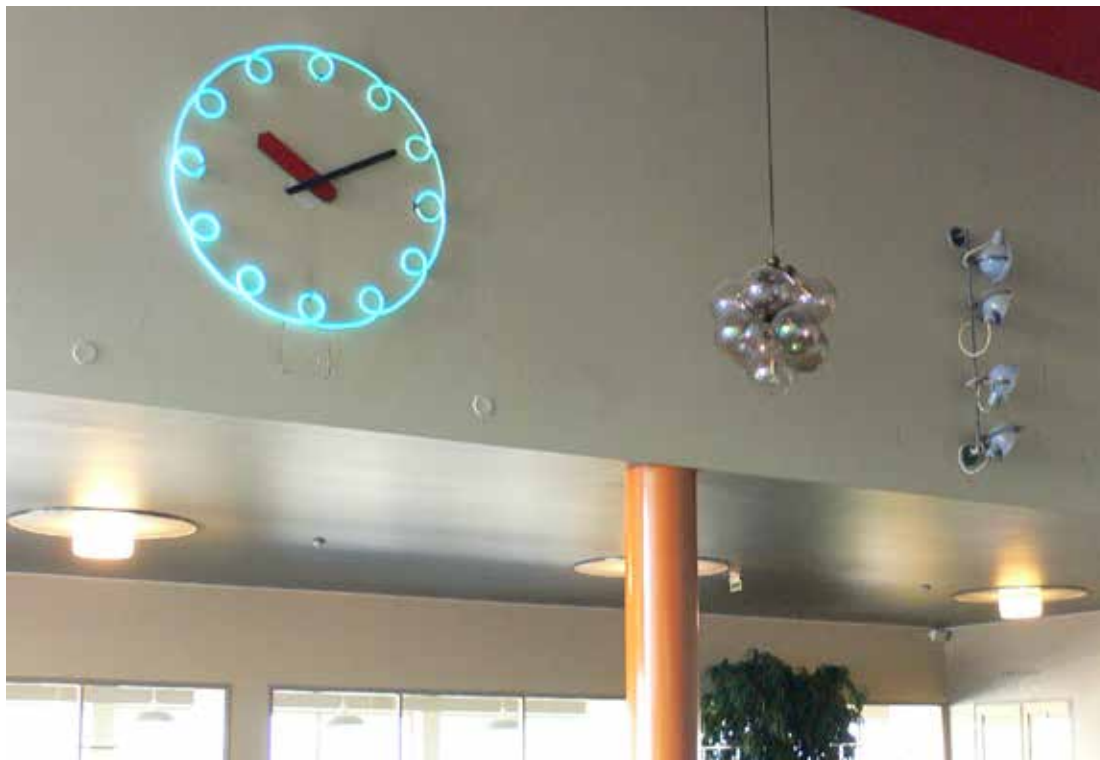
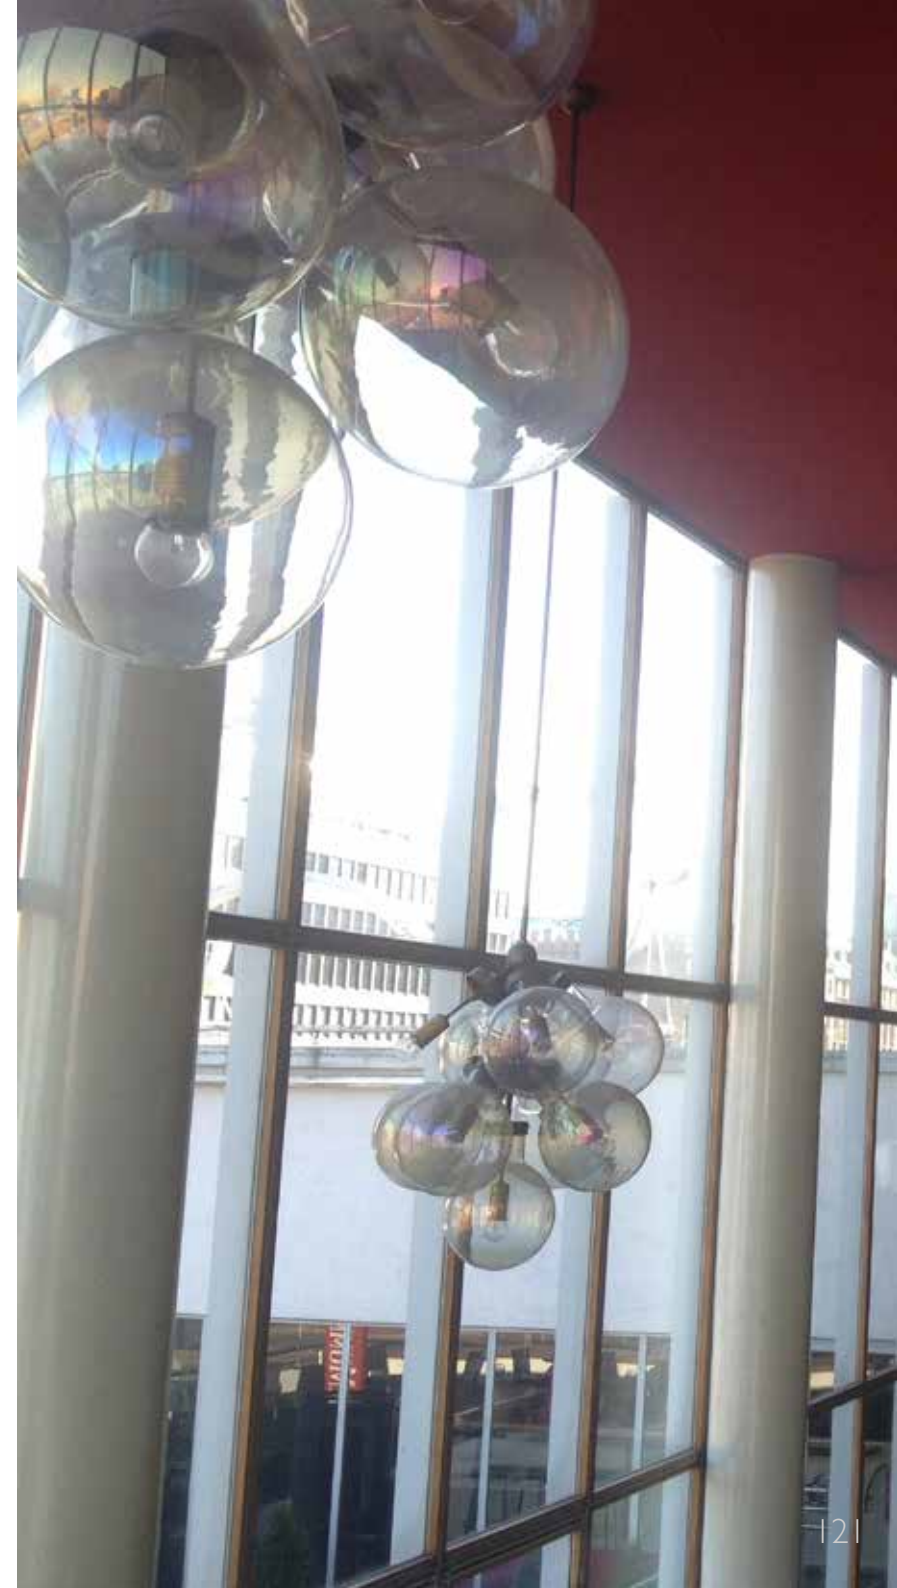
Lämpöön katosta roikkuvat Paavo Tynellin suunnittelemat pallovalaisinryppäät, joissa hehkulamppuja ympäröivien lasikupujen elävät pinnat heijastelevat valoa saippuakuplien tavoin. Osa valaisimien lasikupuista oli rikkoutunut jo ennen restaurointia eikä restauroinnissa rikkoutuneita osia ole ollut mahdollista täydentää, sillä alkuperäisten kaltaisten lasikupujen valmistamiseen tarvittavat työmenetelmät eivät olleet enää 1990-luvulla sallittuja. 1930-luvulla lasipallojen loimutetut värit on saatu aikaan happosavulla "irisoimalla"¹. Myöskään myöhemmin ei puuttuvia lasikupuja ole täydennetty vastaavan kaltaisin lasikuvuin, erikoisvalmisteiselle käsityölle muodostuvan korkean hinnan vuoksi².

Nykyisellään, kun hehkulamppujen valmistus on lopetettu, on valaisimien säilyttäminen alkuperäisen kaltaisina yhä vaikeampaa. Lämpöön valaisinryppäät ovat tiettävästi ensimmäiset, joissa Tynell käytti hehkulamppua olennaisena osana läpinäkyvää valaisinta³.

Tilan valaisimia v.2015.

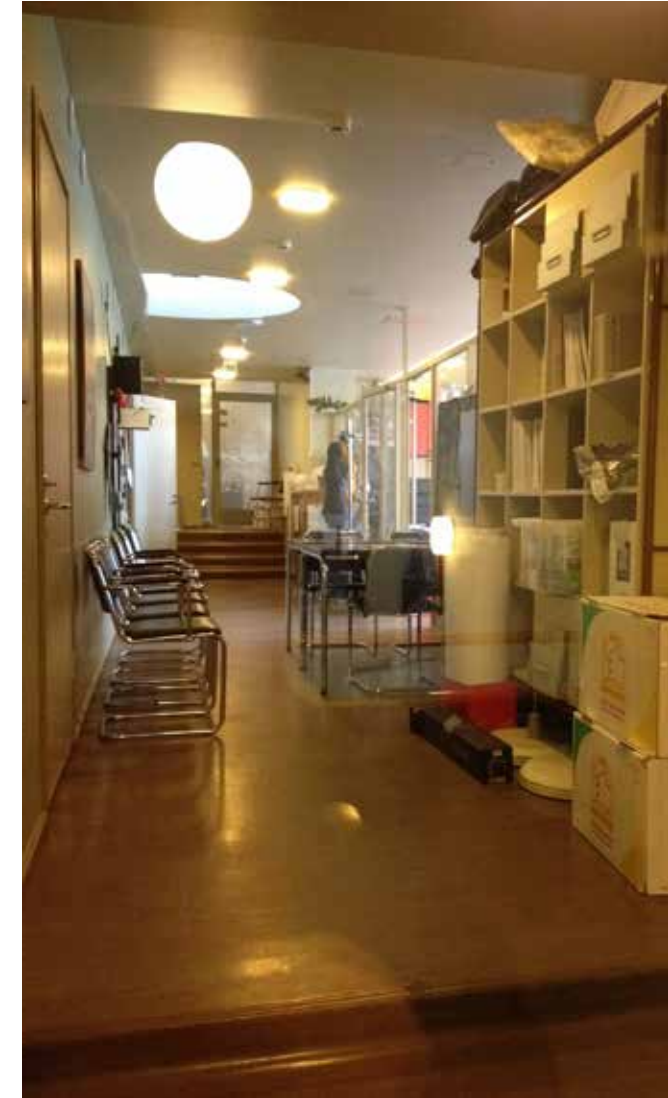
Toimistokäytävä v.2015.

Restauraoinnin jäljiltä värimaailma on kokonaisuudessaan säilynyt hyvin.

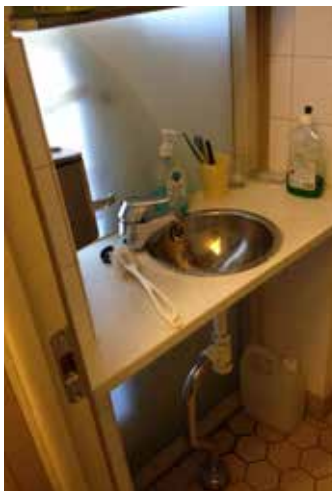
Alkuperäisiin oviaukkoihin restauroinnissa upotetut allastasot ovat säilyneet restauroinnin jälkeen inventointihetken saakka.
